קללת הילטון

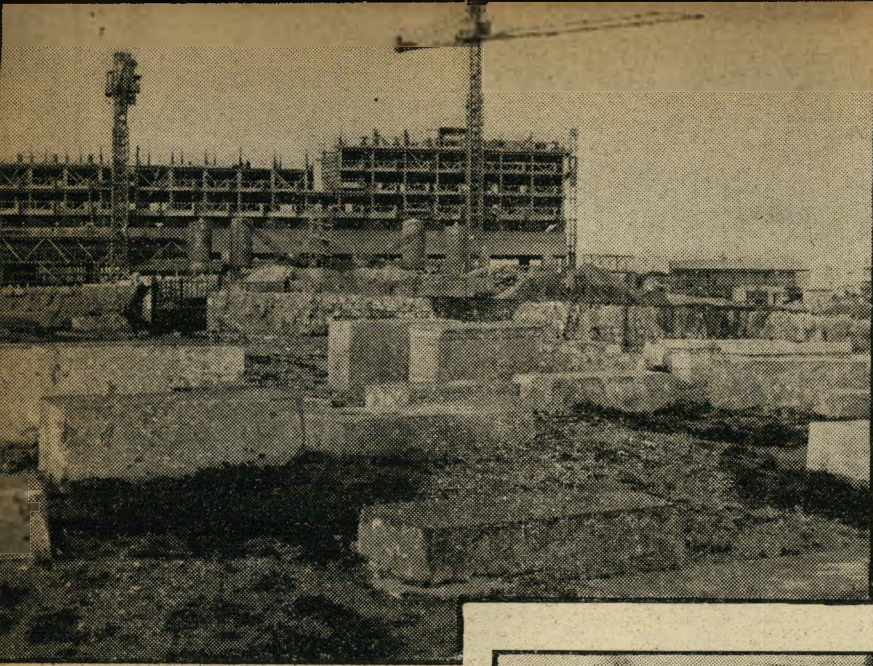
לאקום האסון שנחכסו על-ידי המשטרה

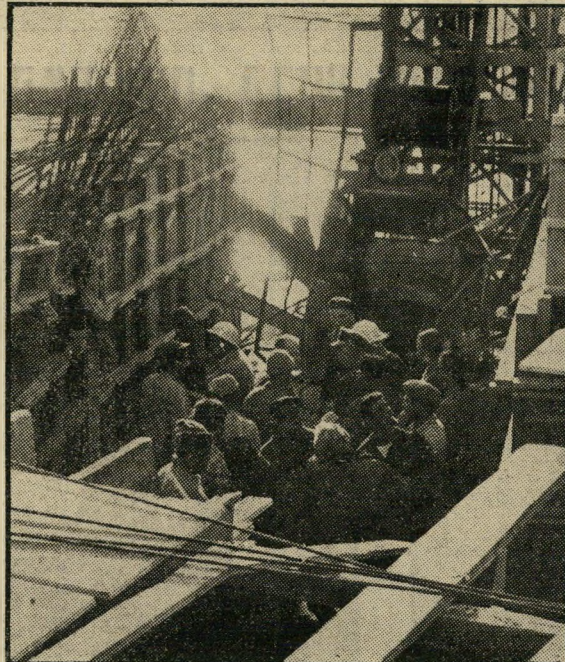
מבוכת המצילים

אנשי מכביאש ופועלים עומדים חסרי-אונים מול גושי המשקלות של שישה טון הלוחצים על גופה מחוזה.

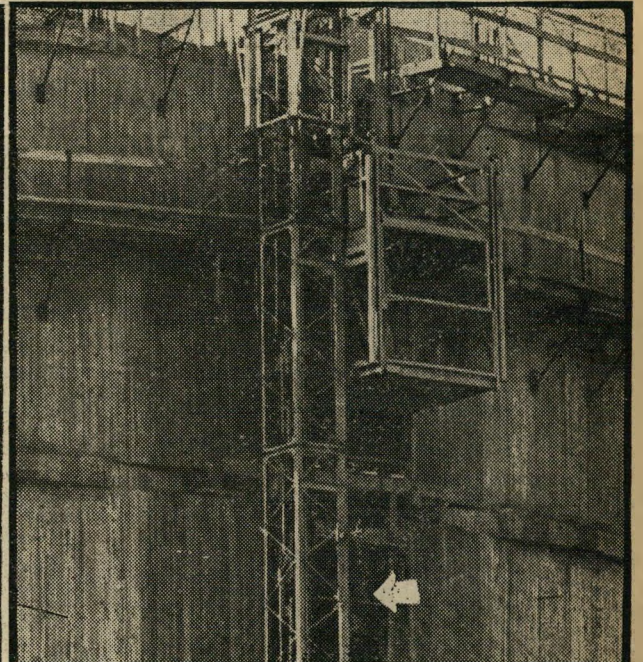
התאונה השניה

המעלית שנתקעה בפיגום העליון ולא יכלה לשמש להורדת הפצוץ. החץ מצביע על הפתח בו המתנינו הפצועים עד שחילצו אותם.

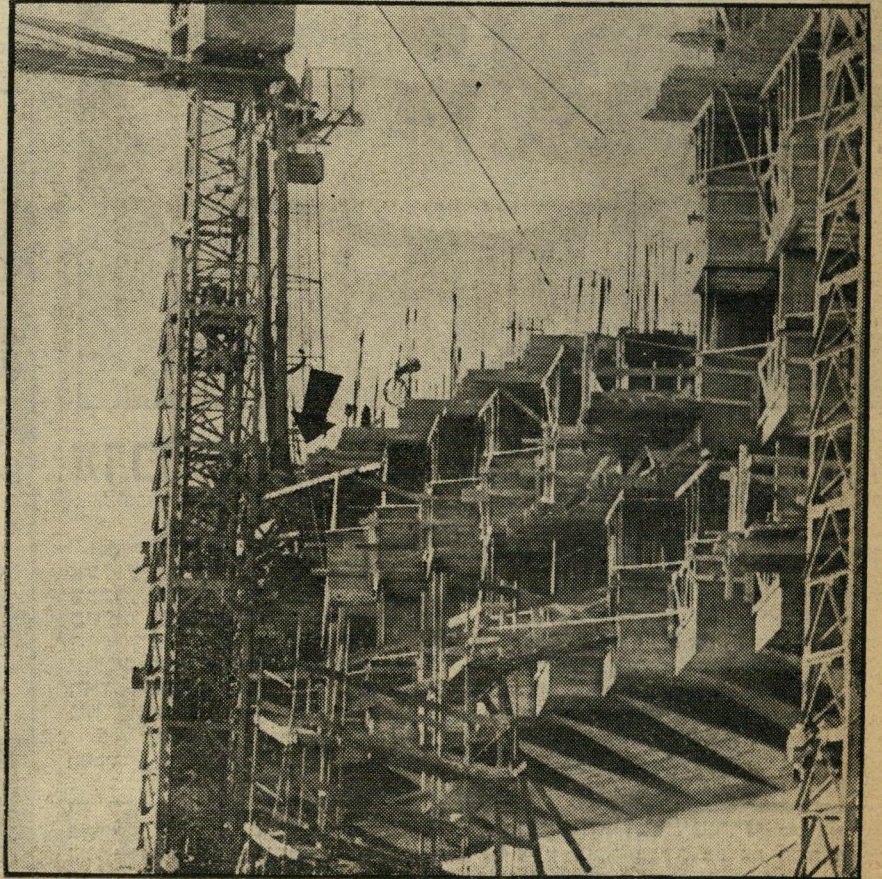
הזרוע שהתמוטטה

עיכוב כזה יכול להיוצר כתוצאה מעומס יתר על המנוף, או מהצטברות חתיכות בטון, ליכלוך או חלודה על פסי ההגבהה. בדיקה של אחרי התאונה הוכיחה כי נזה שגרם להתמוטטות זרוע המנוף, היה ניתוק של הכבל המגביה. לפי המומחים שהתגלו עד כה, ניתן כבר ליצור תיאוריה כללית על גורמי האסון.

זהו מקום התאונה הקטלנית בבניין מלון הילטון. בתמונה נראית זרוע המנוף שהתמוטטה בסוף תלוייה במקביל למגדל המנוף. החץ מראה את המקום בו נחתה הזרוע על הבניין.
