על מי יש להטיל את האחריות על מה שאירע ברח' תרצ"ו 13?

באותו יום, 14.11.76, שבו ניצלה רומא מתחת לשיכבת-המלט שפרצה למיטתה, נעצר הקבלן יעקב גבסו, אחד מבעלי חברת גבסון מבתיים. המיטרה חשדה בו שגרם, עקב רשלנות, לשפיכת הבטון למיטתה של הפעוטה.

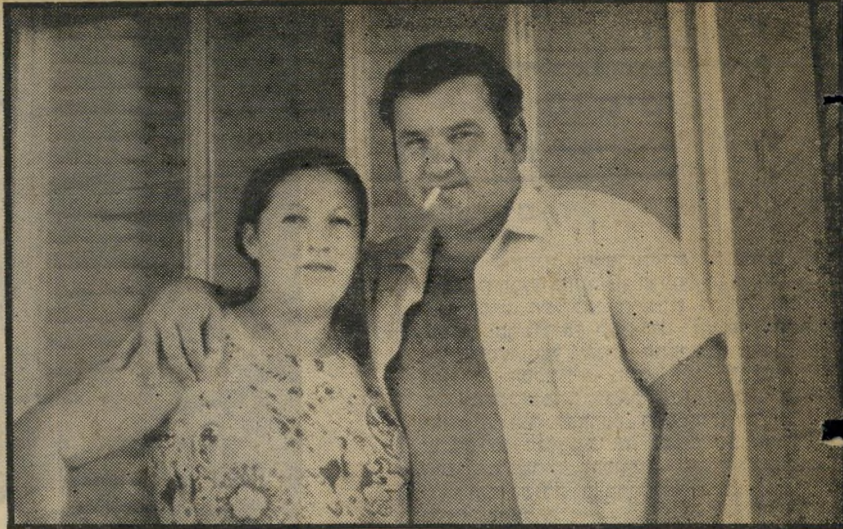
## המציל

חיים טופר בן ה-33 (עם אשתו), נהג מכונית-המערבל שהוזמנה על-ידי הקבלנים האחים גבסו להביא בטון ליציקת המיקלט באתר-הבנייה הסמוך לבית שבו ישנה התינוקת. טופר פרץ את הדלת אחרי שהפעטה נקברה תחת הבטון, ונילה אותה שם. אחר כך, בדרך הביתה, התעלף מרוב התרגשות.

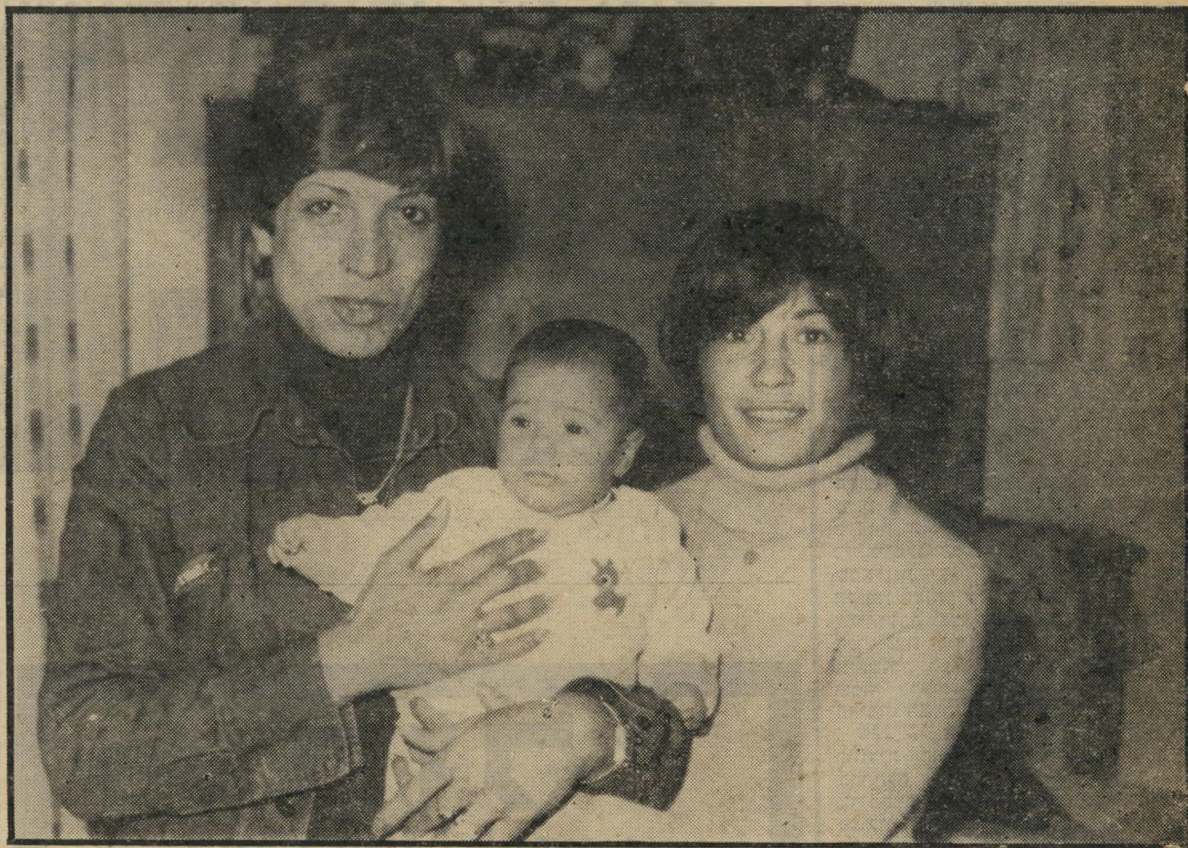
## שתי הדל'יות

דליה צוברי, אמה של התינוקת רומא (מימין) ודליה צוברי השנייה, החומר הכבדה. אז יצאה להזעיק עזרה, והביאה את המצילים. התינוקת תחת המלט. הדודה שברה את חלון הדלת שנחסמה על-ידי הבטון, וגילתה שהילדה והמיטה נעלמו תחת שיכבת החומר הכבדה.

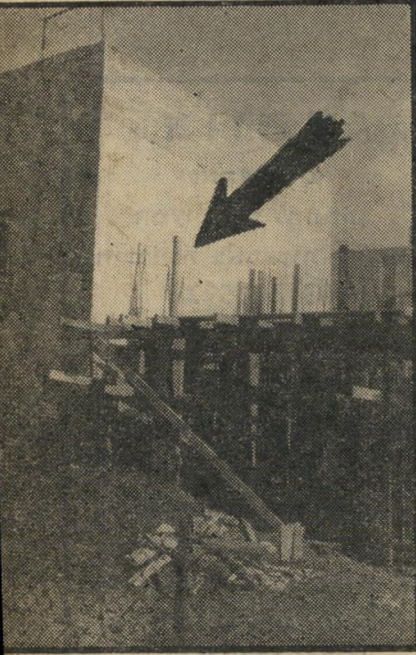
## המקום

**אברהם לוקסנבורג, מהנדס עיר-יית חולון:** "הבטון פרץ אל תוך הבית הסמוך. הקיר שנוצק לא היה ערוך ליצי-קה בהתאם לכללים הדרושים להבטחת עמידות התבניות בפני לחץ הבטון היצוק. הבית הסמוך נמצא במפלס של כשני מטרים נמוך יותר מאשר הבניין הנבנה. מיקלט הבניין החדש צמוד לבניין הישן, ולא נמצאו כל סימני תמיכה של הקיר המשותף. צריכה היתה להיות תמיכה ל-תבניות הקיר המשותף. בשום פנים ואי-

הבית מס. 13 ברחוב תרצ"ו בחולון, ואתר-הבנייה שבו נשפך הבטון. החץ מורה על הקיר שדרכו פרץ הבטון אל תוך החדר.
