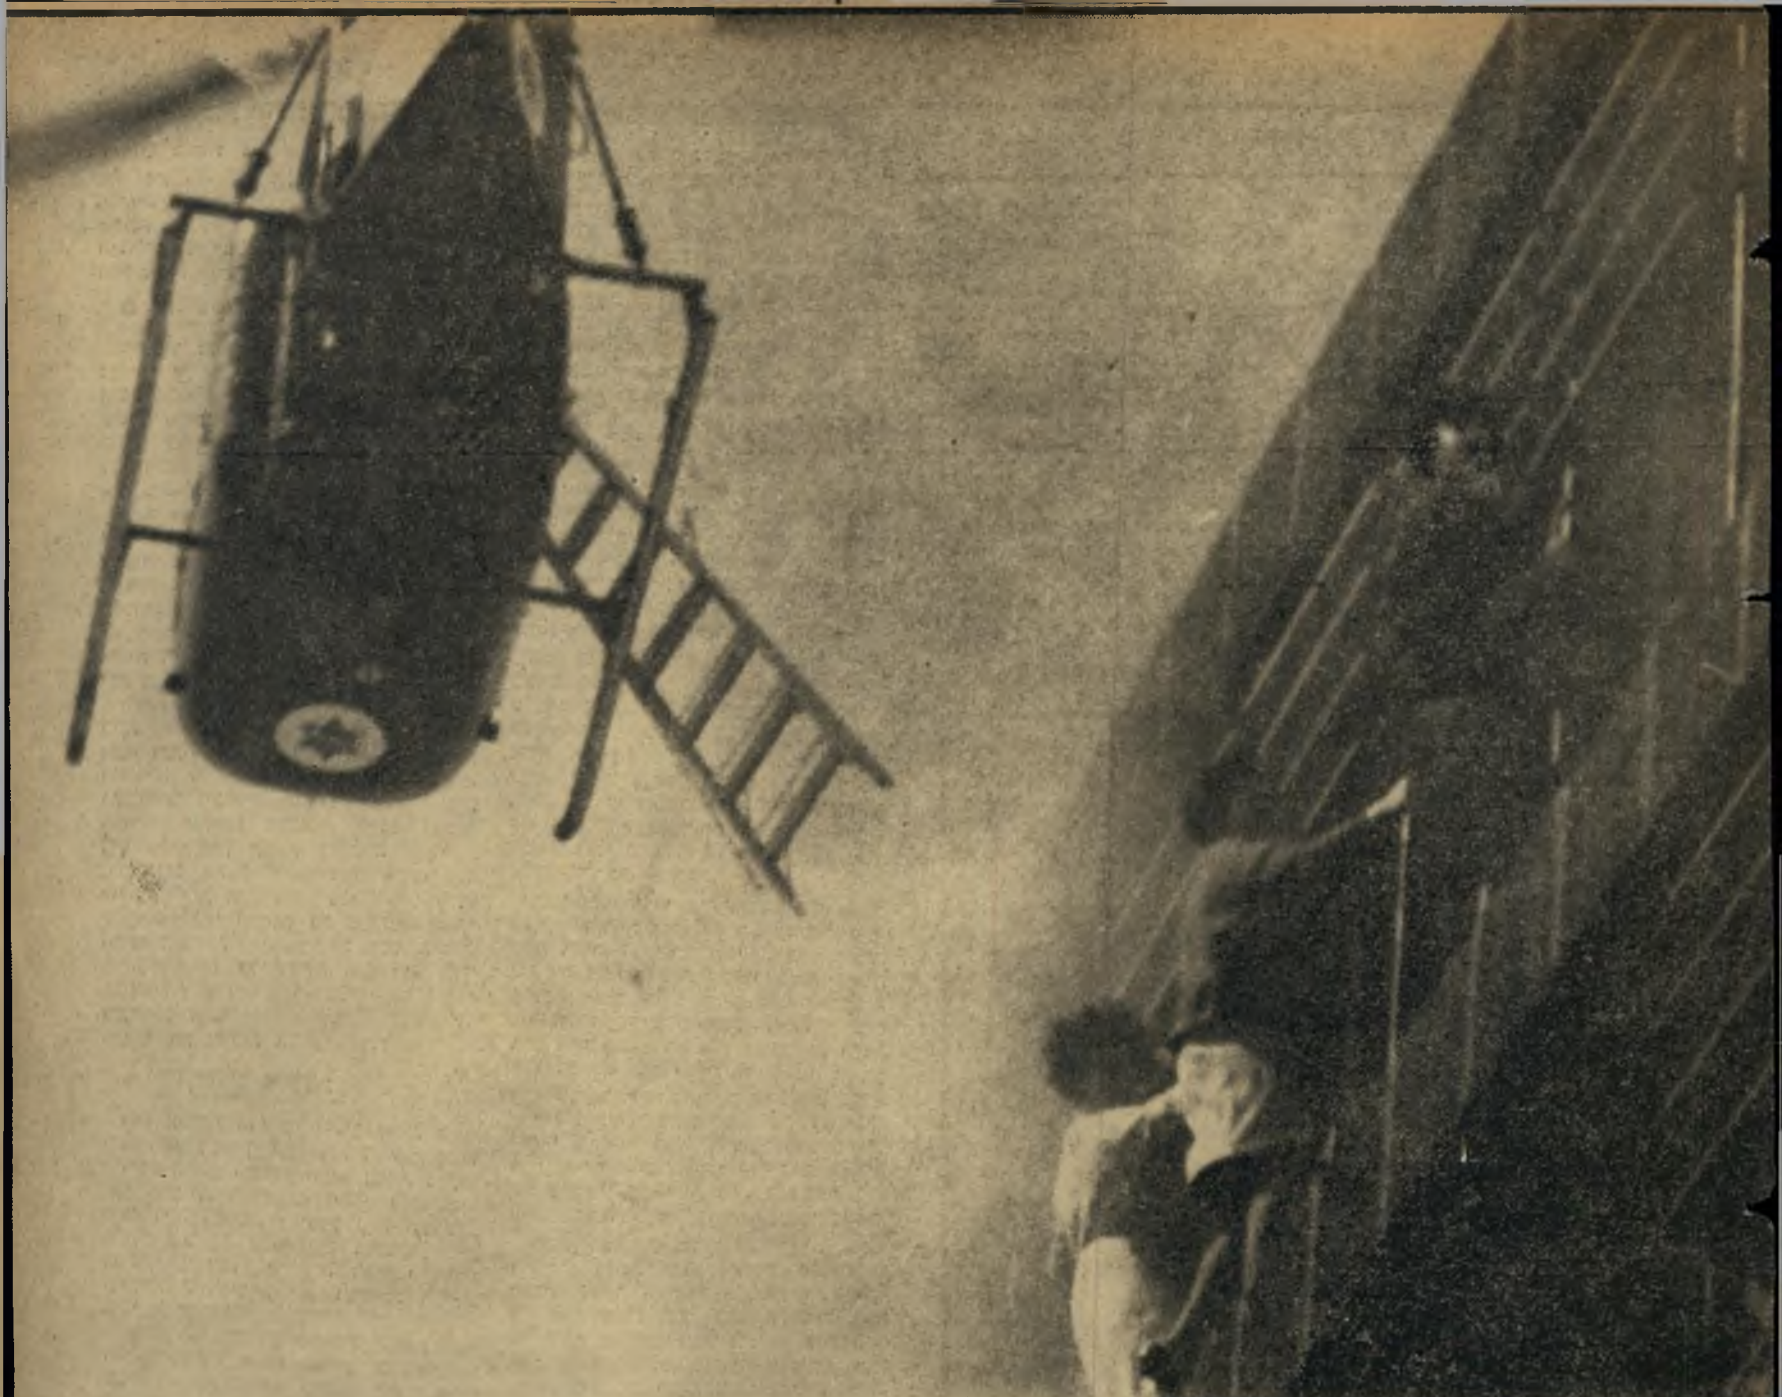
לקראת שלביו האחרונים של מיבצע ההצלה, נתבקש צוות המסוק להוריד סולם לגג, על מנת שאחרוני הניצולים, שהיו בקומה הרביעית, יוכלו לבנות מדרגות לרדת בסולם הכבאים הגדול אל הקרקע. בשעת הורדת הסולם, נפגע הבניין ומשם לרדת בסולם הכבאים הגדול אל הקרקע.
