**זה השבוע השלישי  
ברציפות מאשינים  
פקחיה טסה  
בנמל התעופה בן-  
גוריון לעבוד מכוח  
צווי דחוק-ומחדלי  
הבטיחות נמשכים**

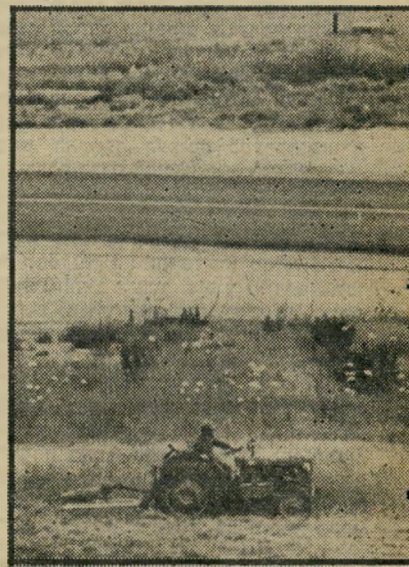
**טרקטור במסלול**

טרקטור של קיבוץ עינת מעבד שטחים חקלאיים בין המסלולים. פעמים רבות חז-צים כלי-רכב חקלאיים את המסלולים.

טרקטורים המעבדים שטחים חקלאיים בסביבת השדה או בין המסלולים (השיי-כים לקיבוץ עינת) חייבים לקיים קשר-רדיו קבוע עם מיגדל הפיקוח. אך הדבר מתבצע בפועל באופן חלקי בלבד. כלי-רכב חקלאיים חוצים את המסלולים פע-מים רבות - ביום ללא אישור מיגדל-הפיקוח. ניתן רק לשער את גודל האסון העלול להתרחש אם מטוס ענקי ייסע על המסלול ויתנגש, במיקרה בטרקטור ש-נתקע בדרכו בגלל תקלה כלשהי.
